GEWÄSSERENTWICKLUNG IN BERLIN AM BEISPIEL DER PANKE

Leonie Goll, Senatsverwaltung für Mobilität, Verkehr, Klimaschutz und Umwelt
Flussnatur in der Großstadt, Hamburg, 26.09.2024

Gewässerentwicklung in Berlin am Beispiel der Panke

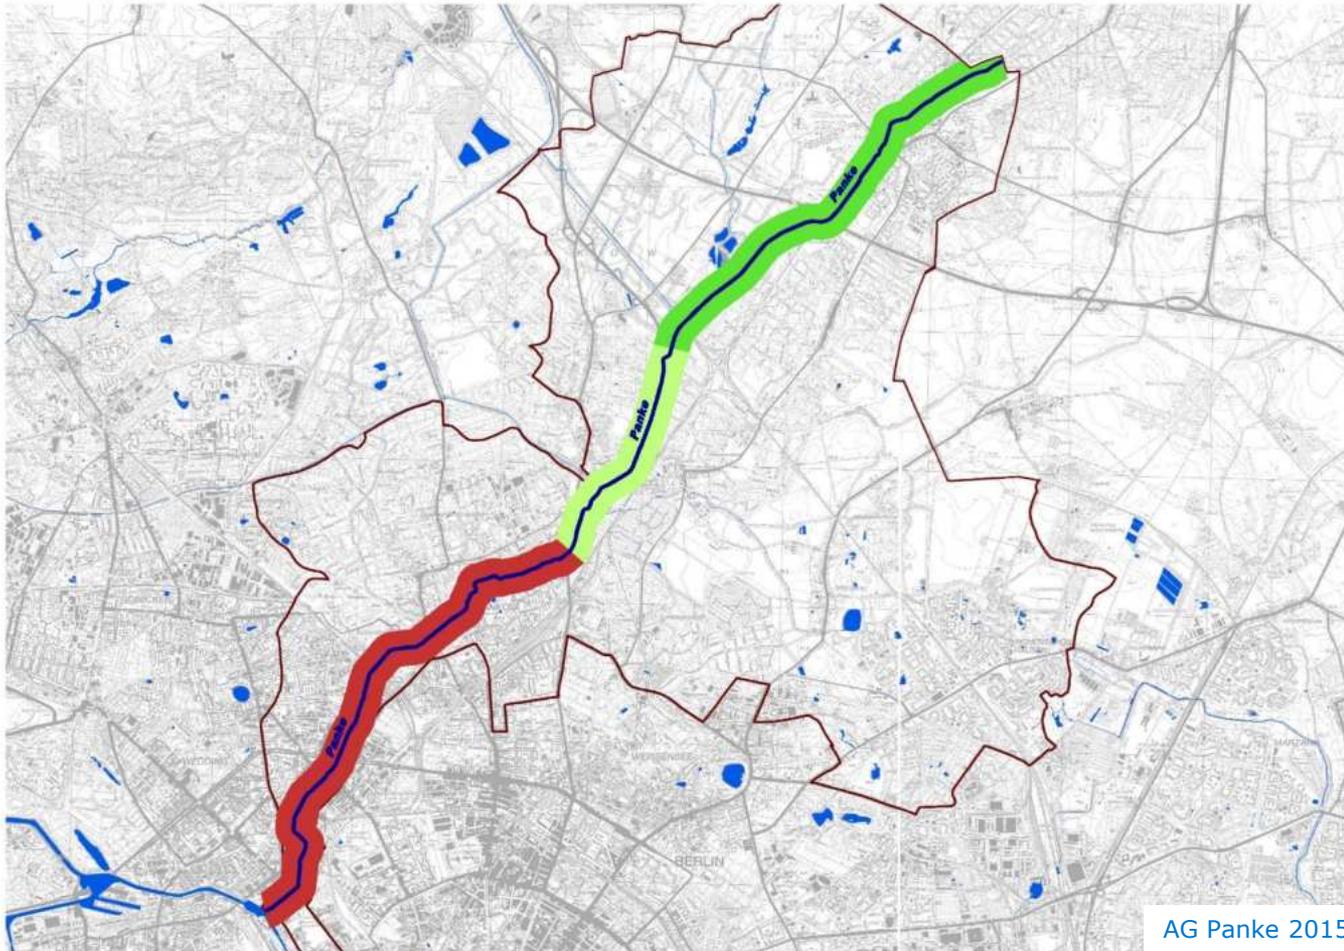
Die Panke

- Gesamtgebiet Panke
- ländlich gepr. Abschnitt
- Kleingarten dominiert
- städtisch gepr. Abschnitt

Fließgewässertyp
Typ 14: Sandgeprägter
Tiefenbach

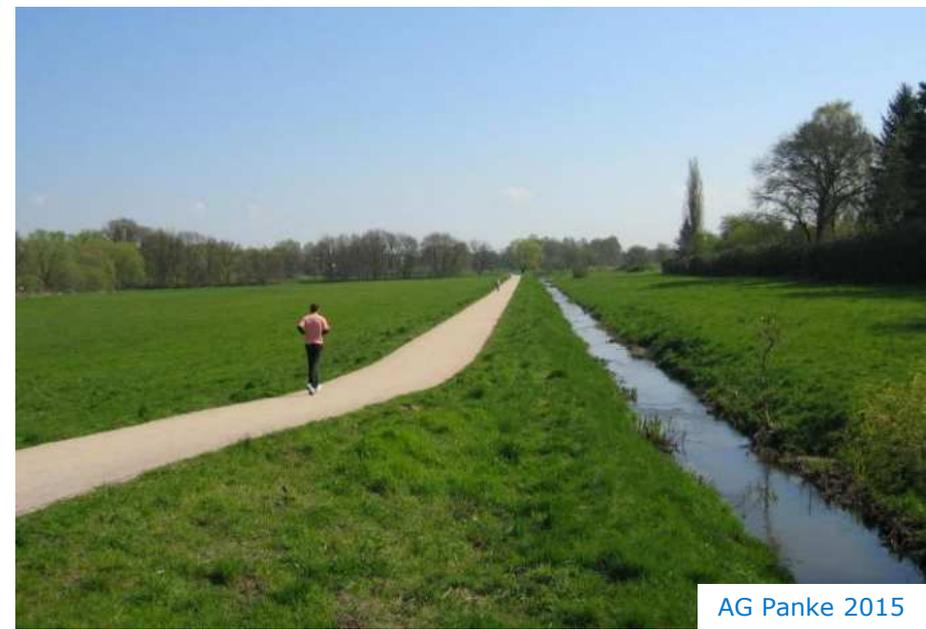
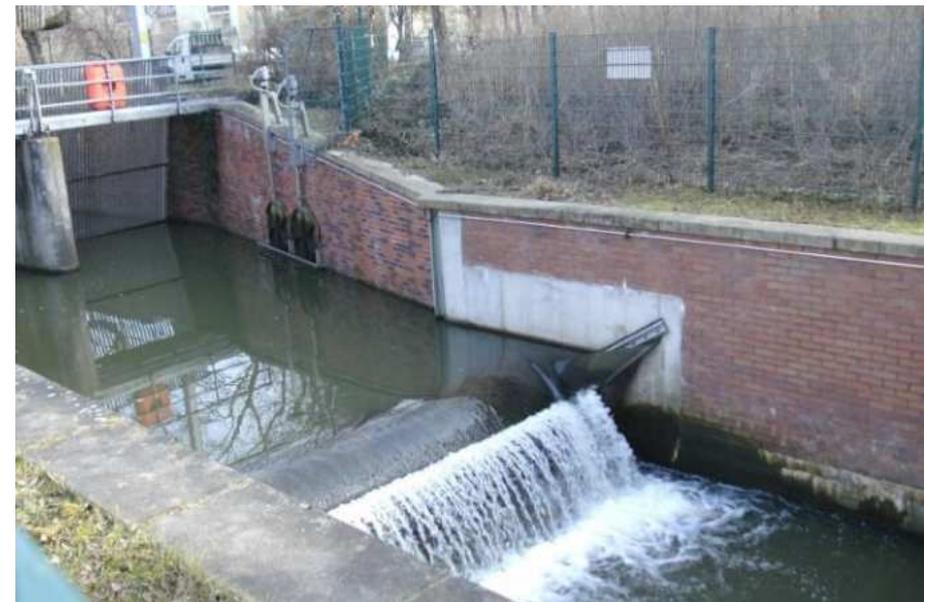
Die Panke

Defizite:

- geringe Habitatvielfalt/
fehlende Gewässerstrukturen
- Fehlen von standorttypischen
Ufergehölzen
- fehlende Durchgängigkeit
- geringe Substrat- und
Strömungsdiversität
- Intensive Gewässerunterhaltung
- Belastung mit Nährstoffen
- Unnatürliche Abflussverhältnisse

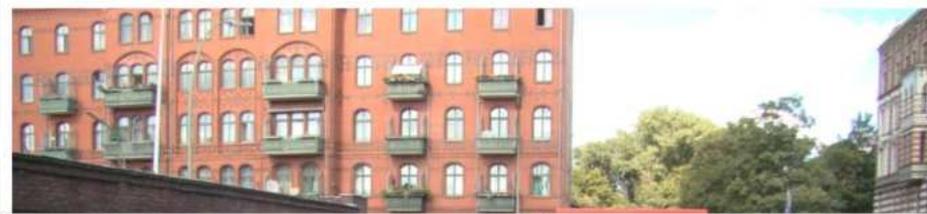
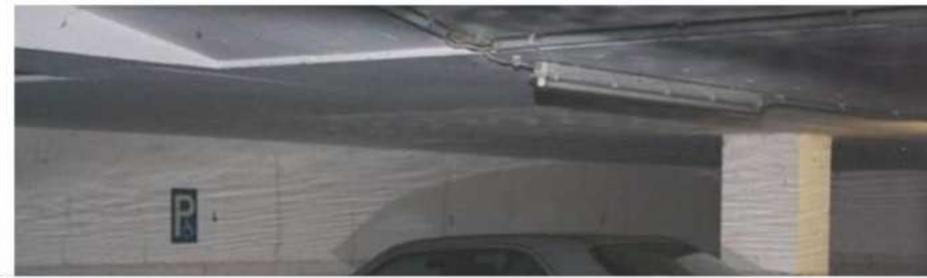
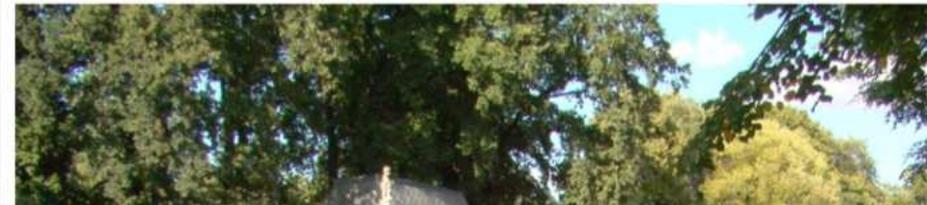
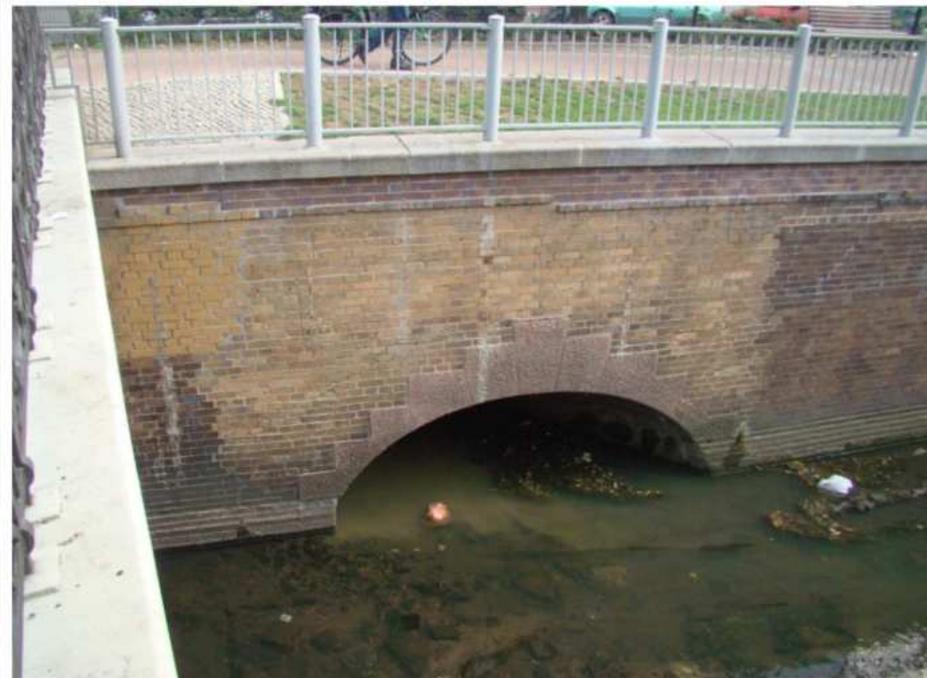
Die Panke

Restriktionen – „harte“ und „weiche“:

- Bebauung / Infrastruktur
- Hochwasserschutz
- Denkmalschutz
- Nutzungen:
 - Landwirtschaft
 - Erholungsnutzung
 - Vorflut (Mischwasserüberläufe, RW-Einleitungen, gereinigtes Abwasser)

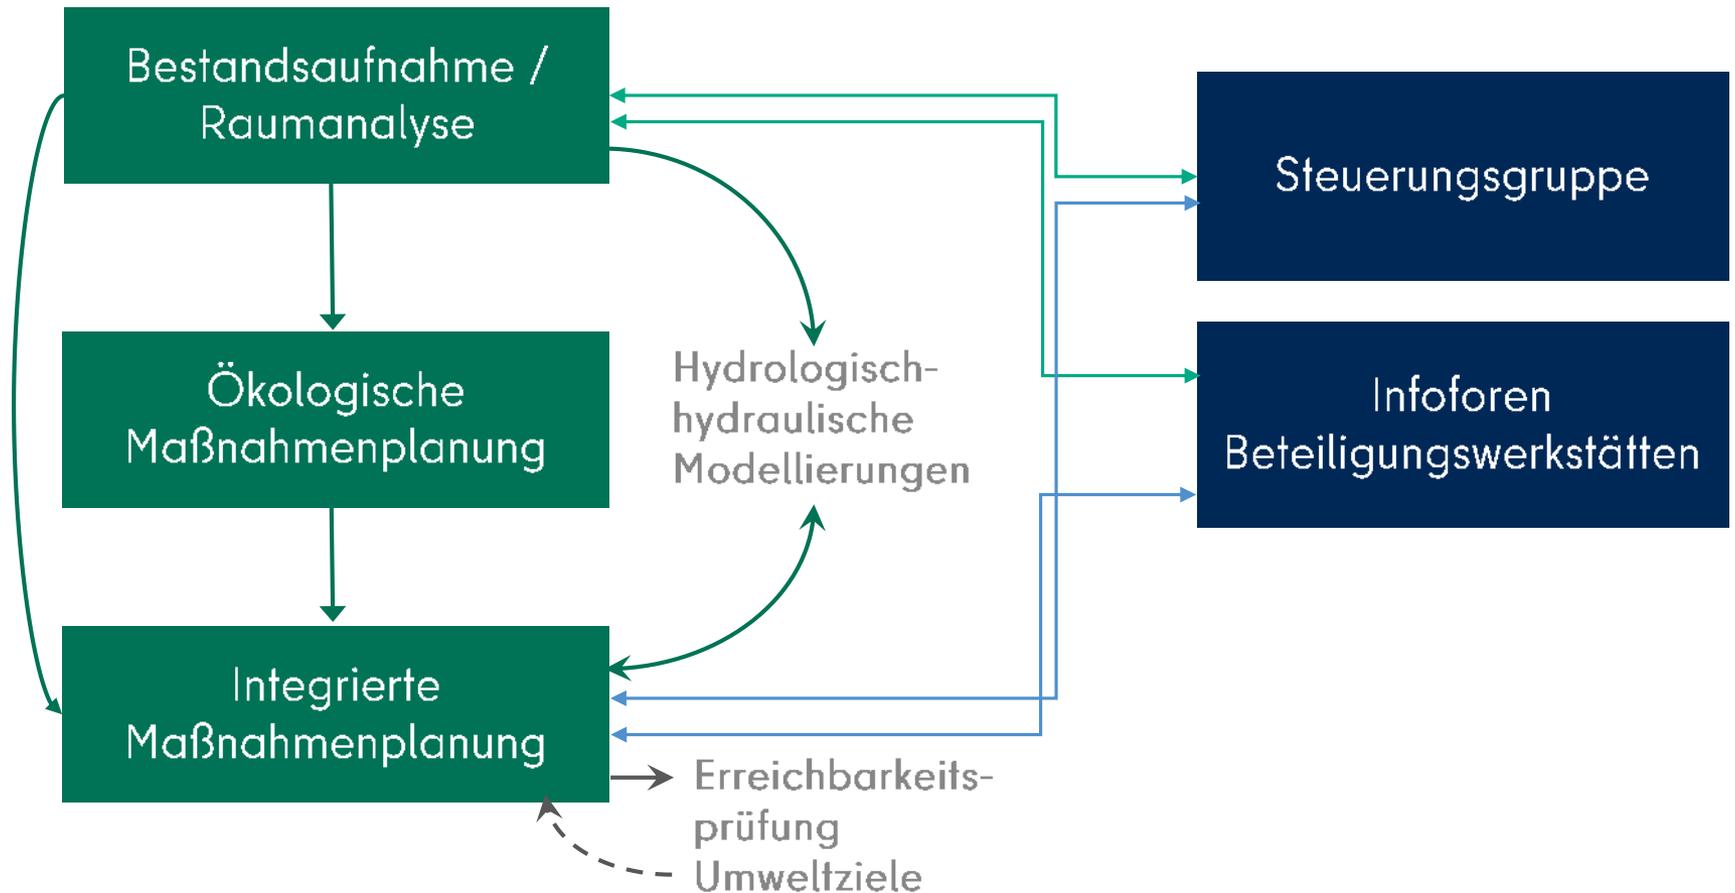
Maßnahmen

→ **Abschnittsscharfe Maßnahmenplanung**

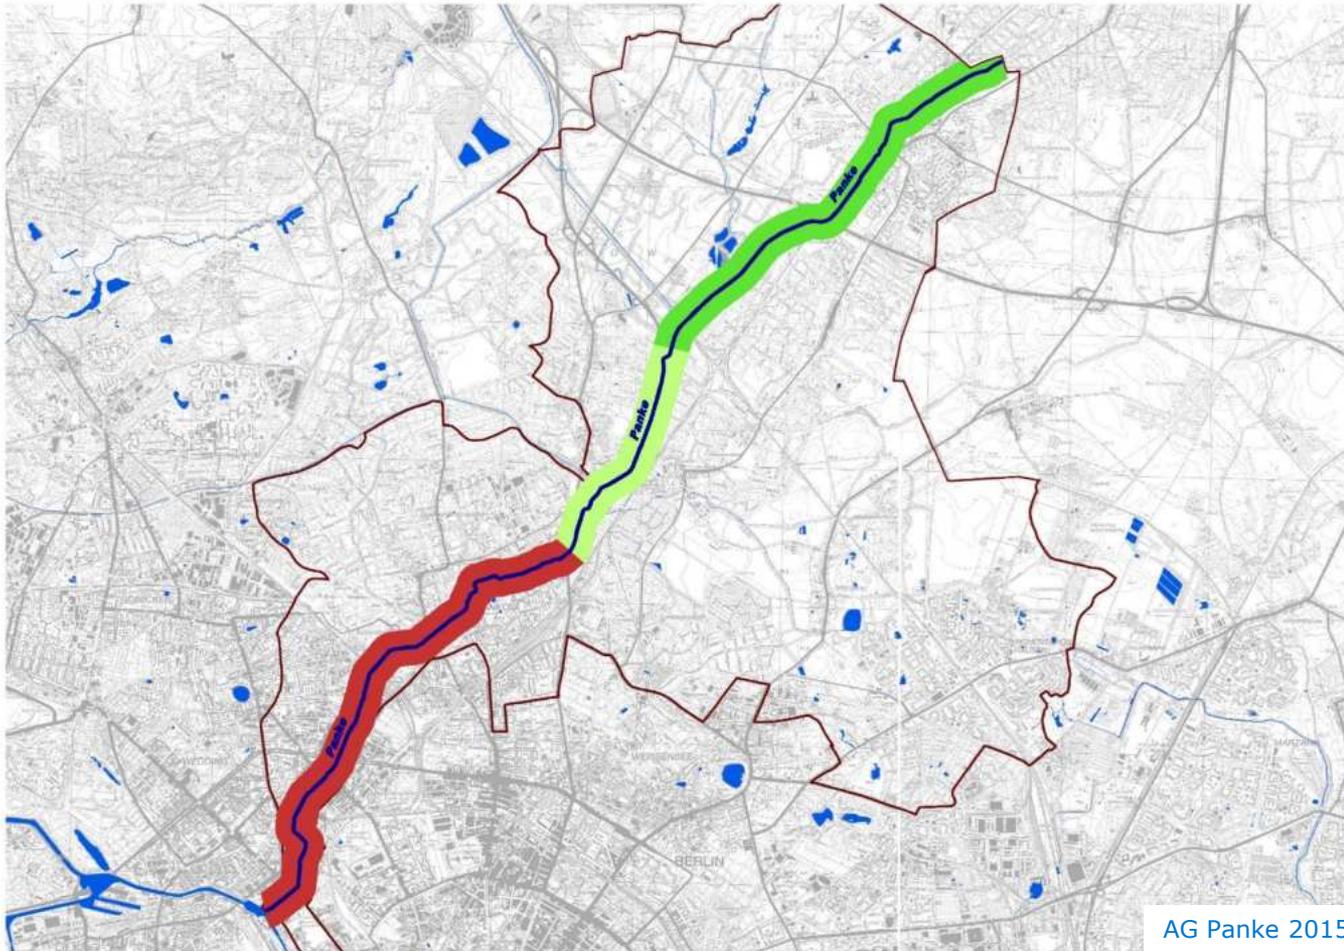
Maßnahmen

- Gesamtgebiet Panke
- ländlich gepr. Abschnitt
- Kleingarten dominiert
- städtisch gepr. Abschnitt

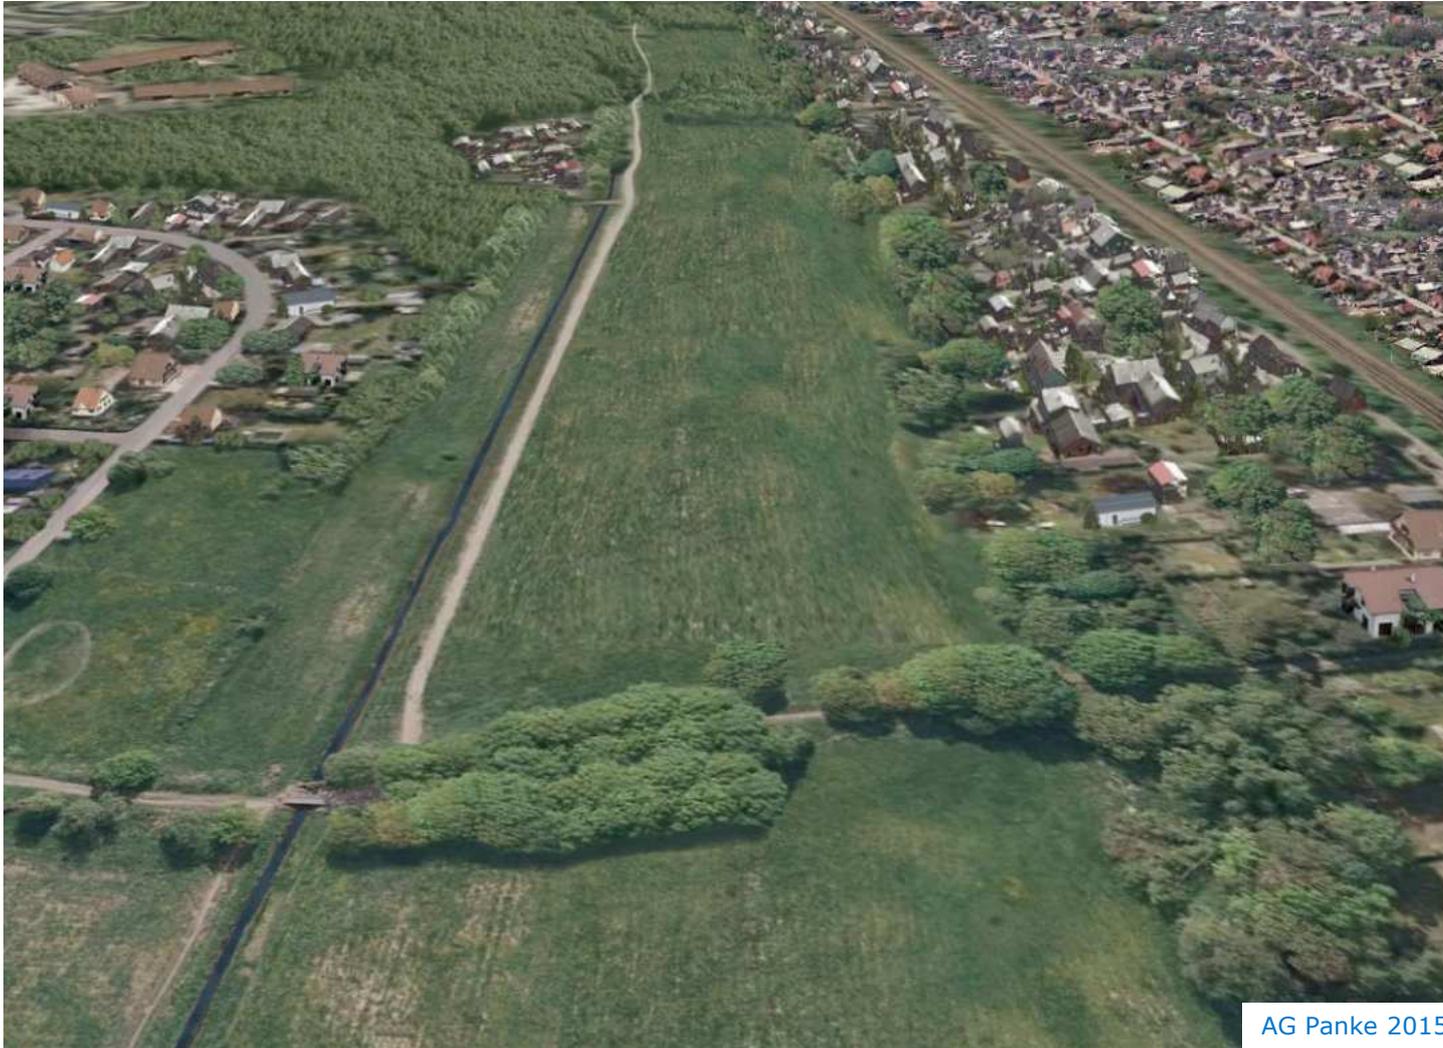
Maßnahmen: Beispiel Pöllnitzwiesen

AG Panke 2015

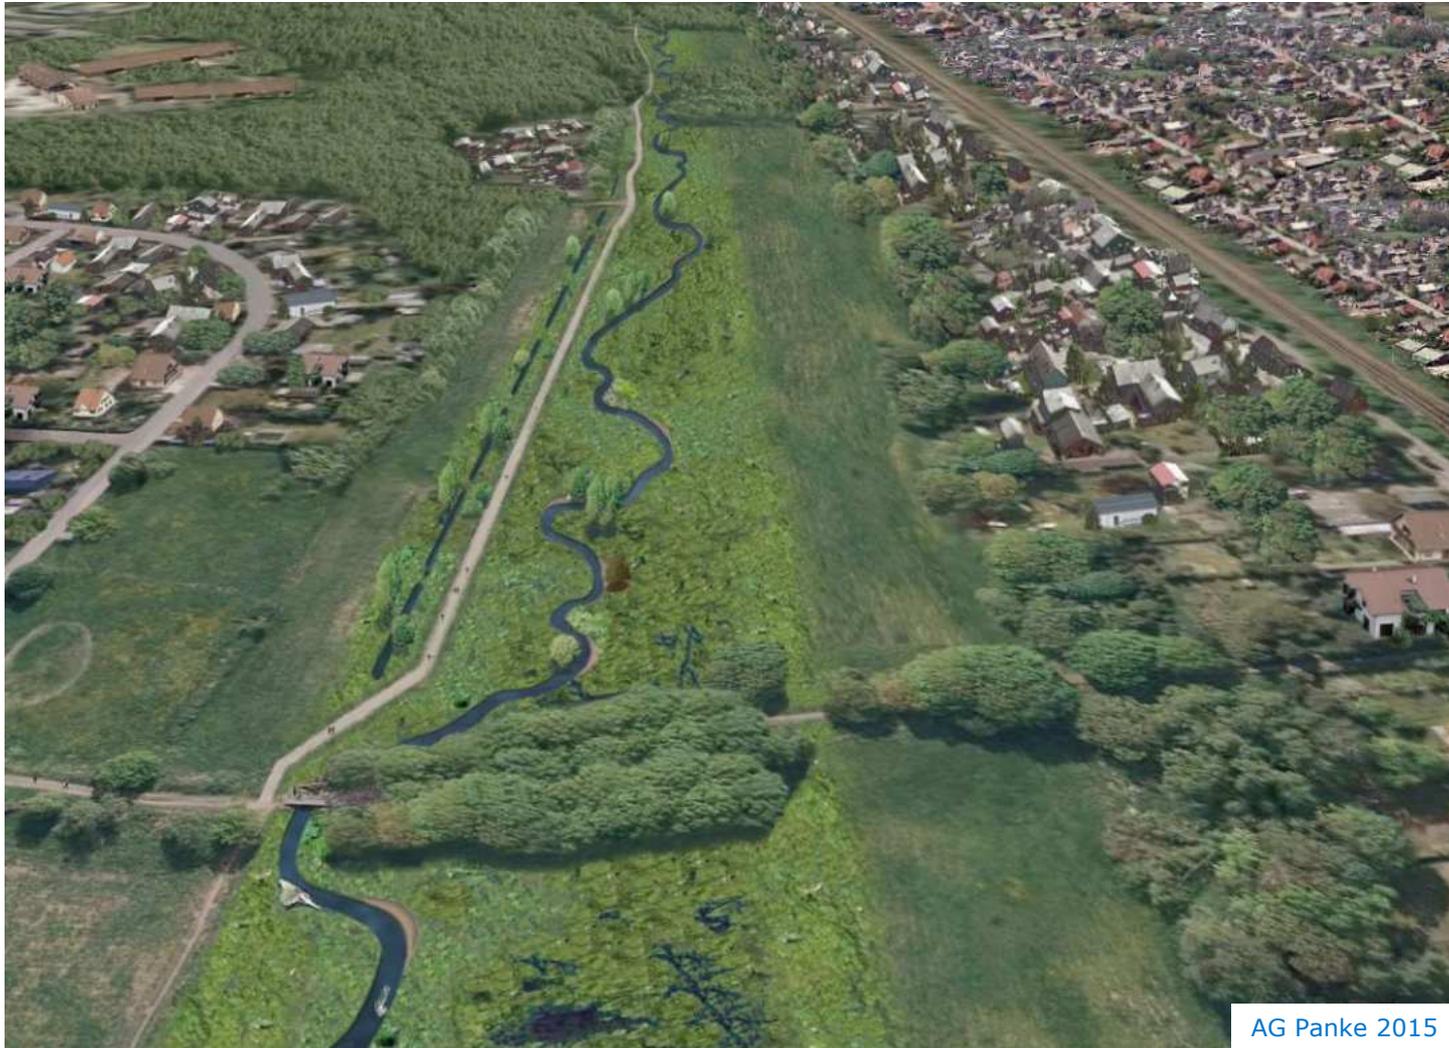
Maßnahmen: Beispiel Pölnitzwiesen

AG Panke 2015

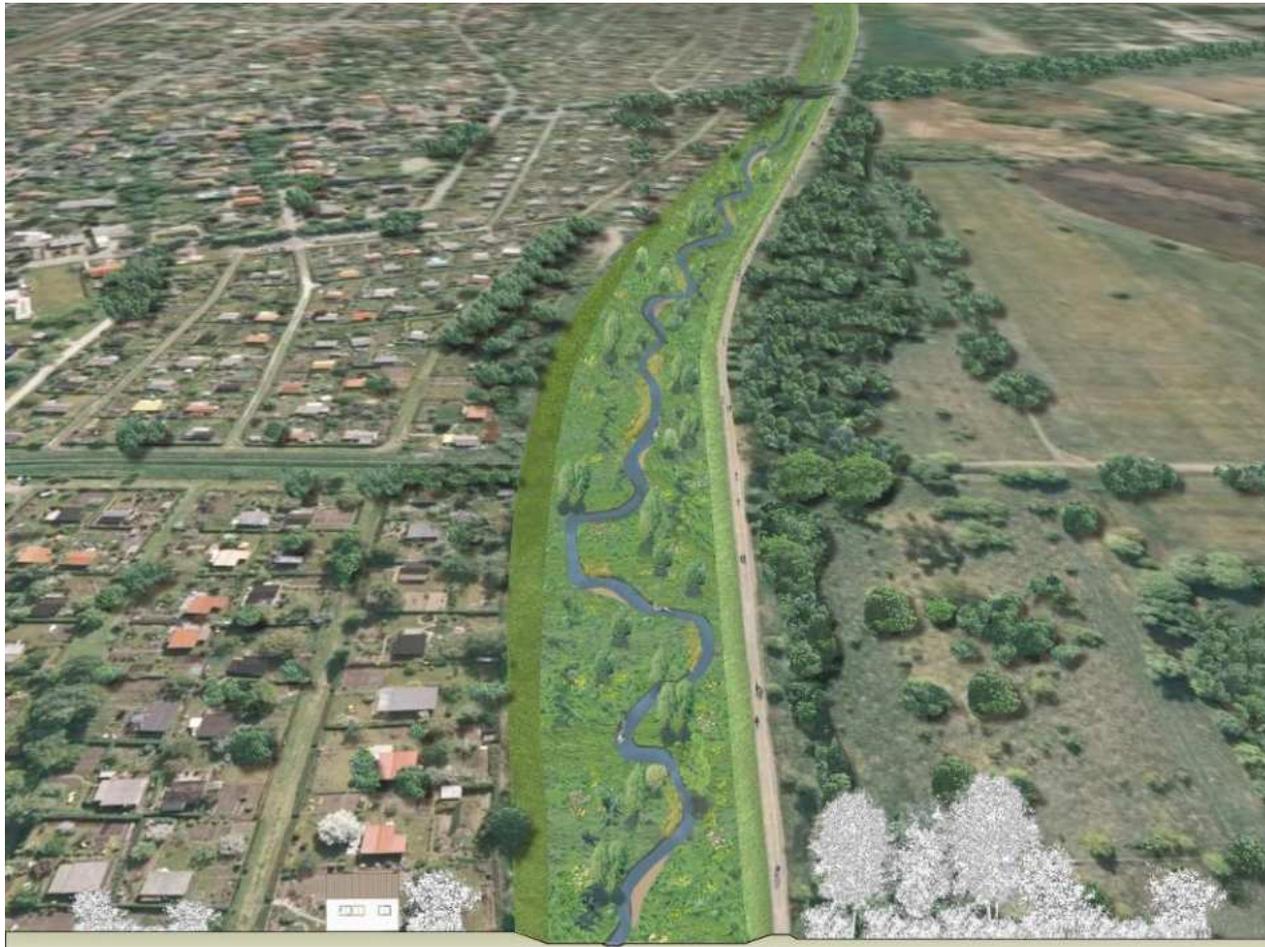
Maßnahmen: Beispiel Karower Teiche

AG Panke 2015

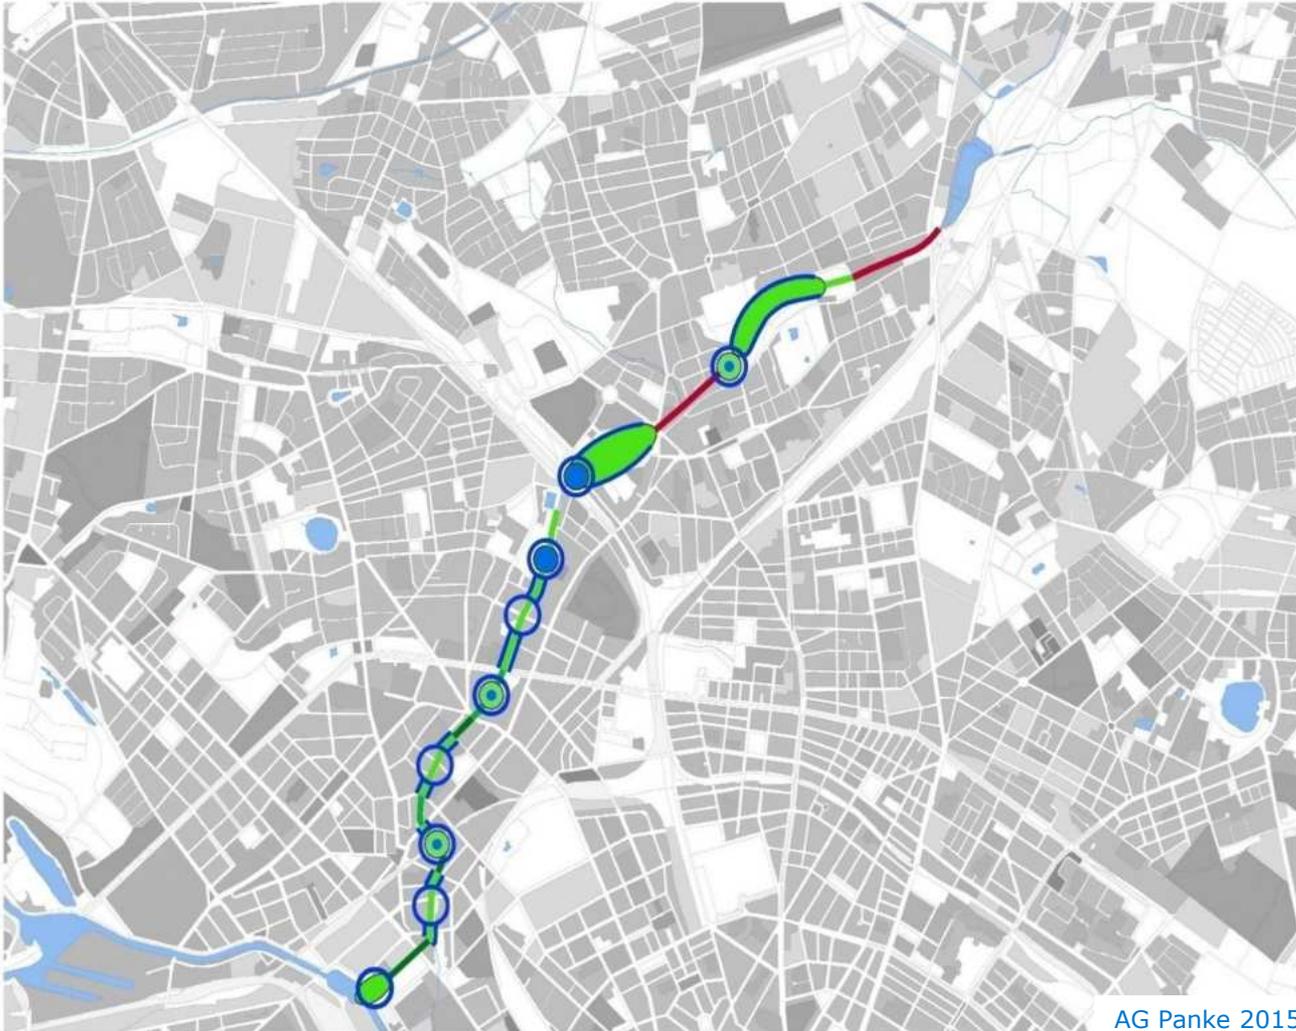
Maßnahmen

*"kleine Stadtauen / Parktaschen"*
-

**HRB**
-

**Parkanlagen**
-

**Schwerpunktbildung**

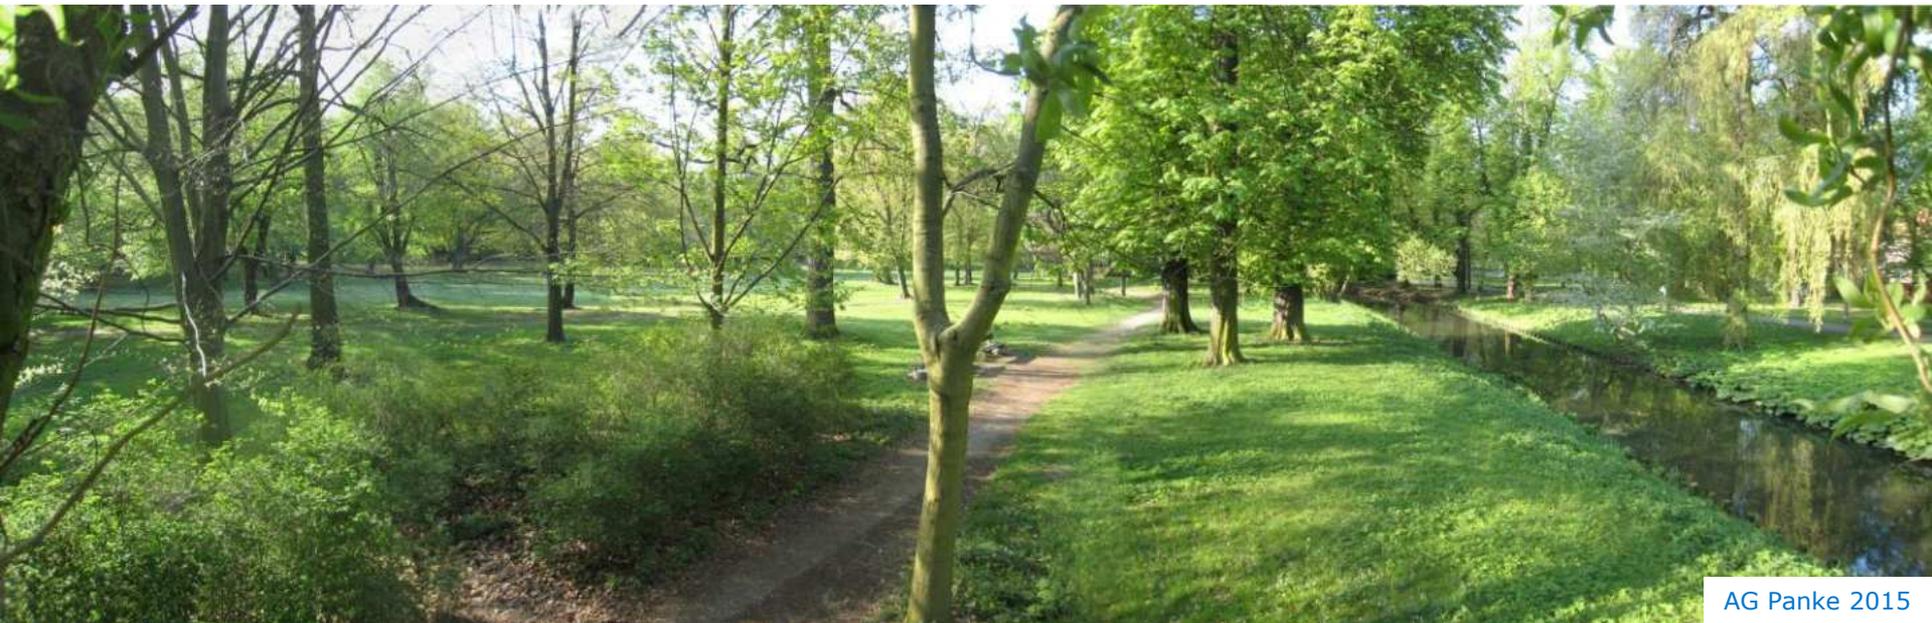
Maßnahmen: Beispiel Schlosspark Schönhausen

AG Panke 2015

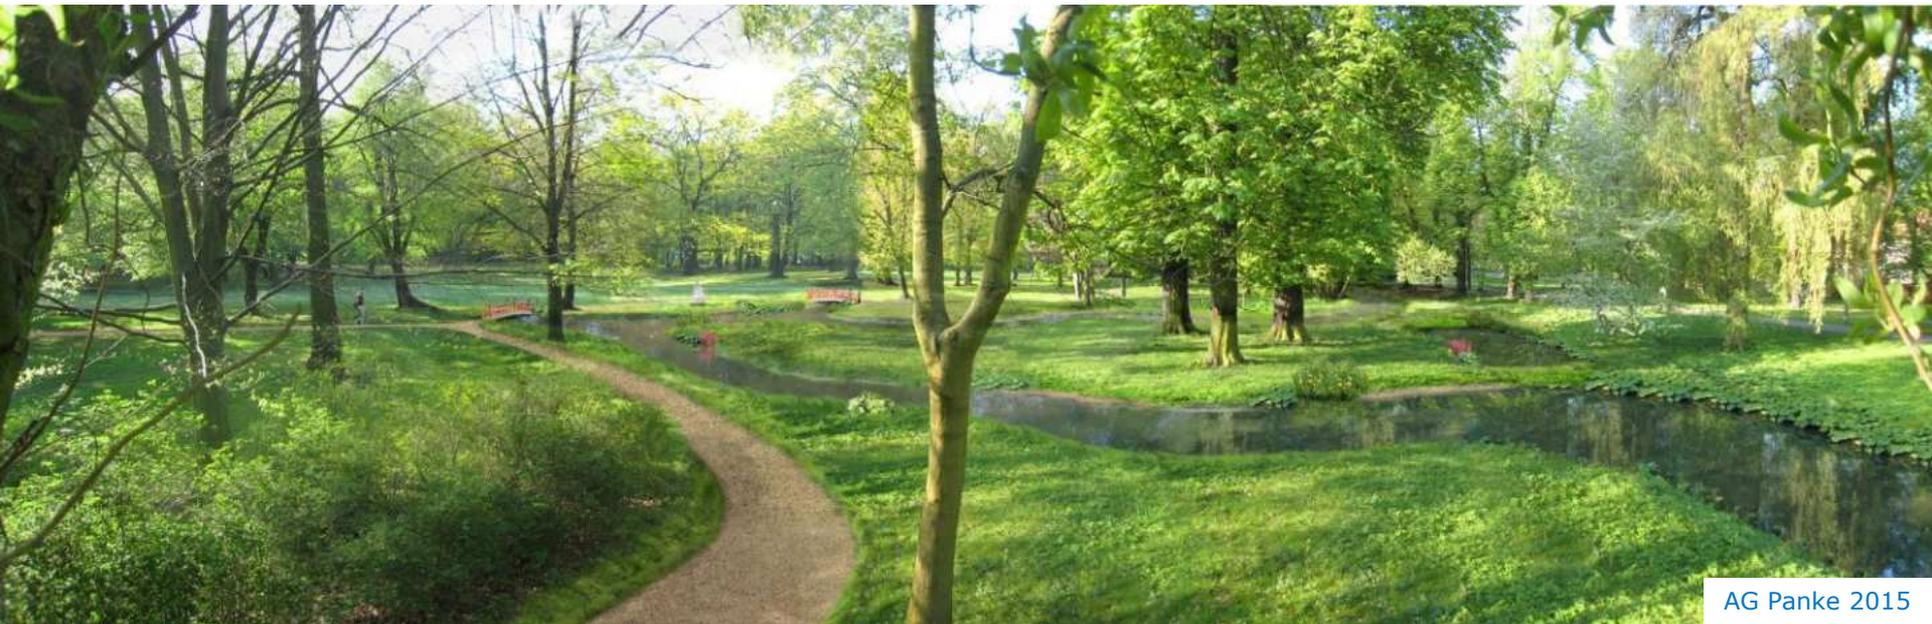
Maßnahmen: Beispiel Schlosspark Schönhausen

AG Panke 2015

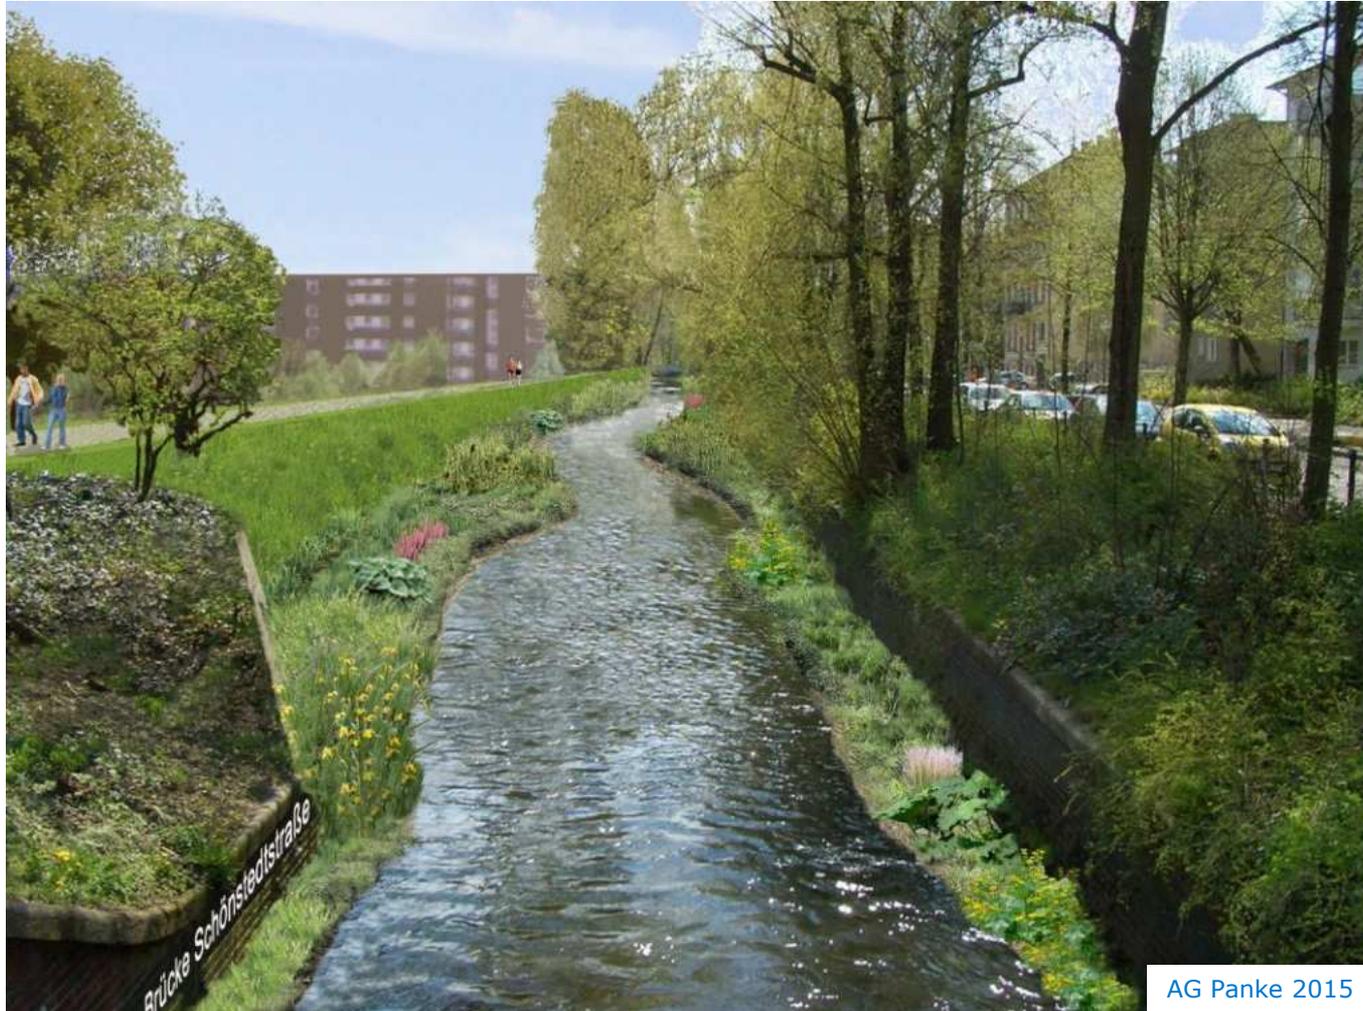
Maßnahmen: Beispiel Schul- und Gerichtsviertel

AG Panke 2015

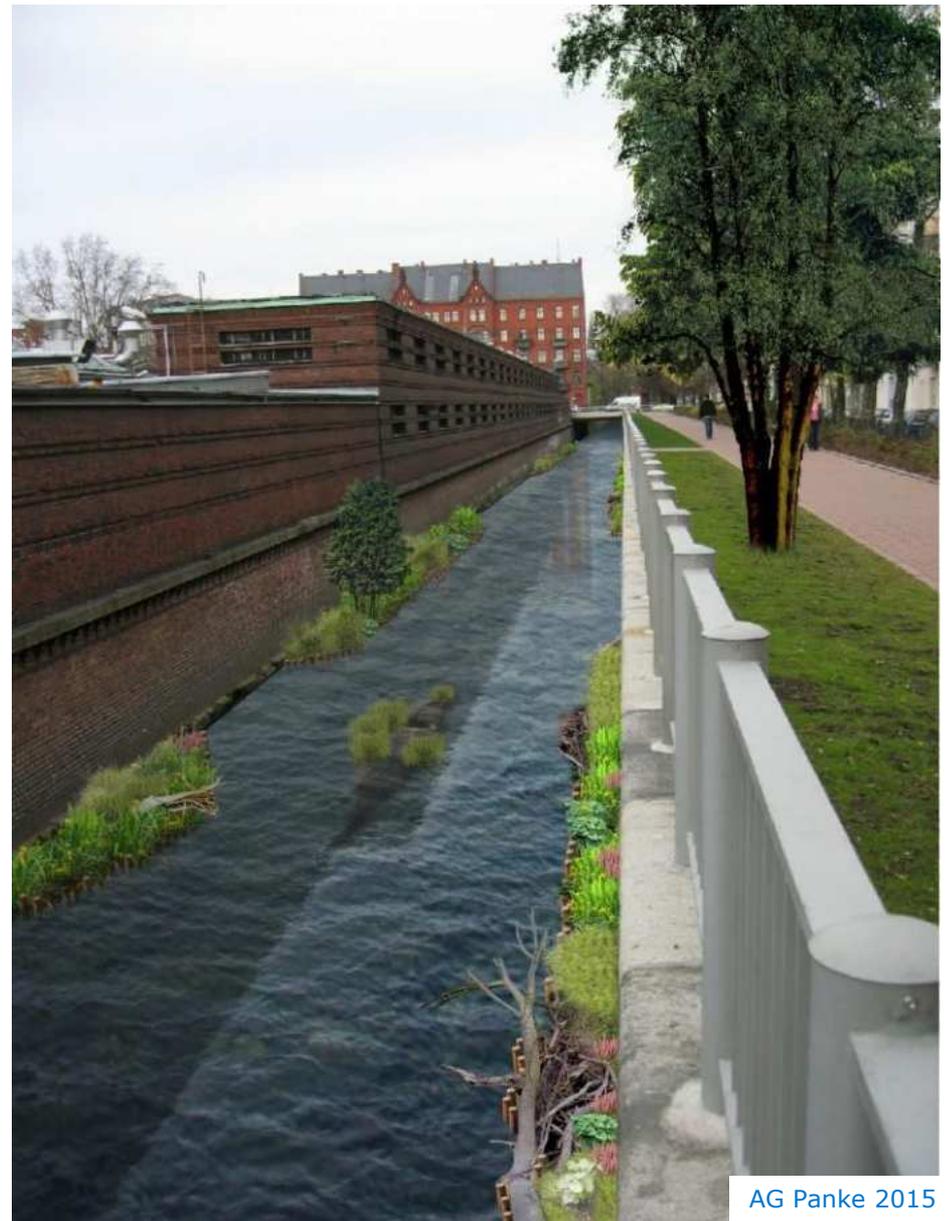
Maßnahmen: Beispiel Leitbildkonforme Ersatzstrukturen

AG Panke 2015

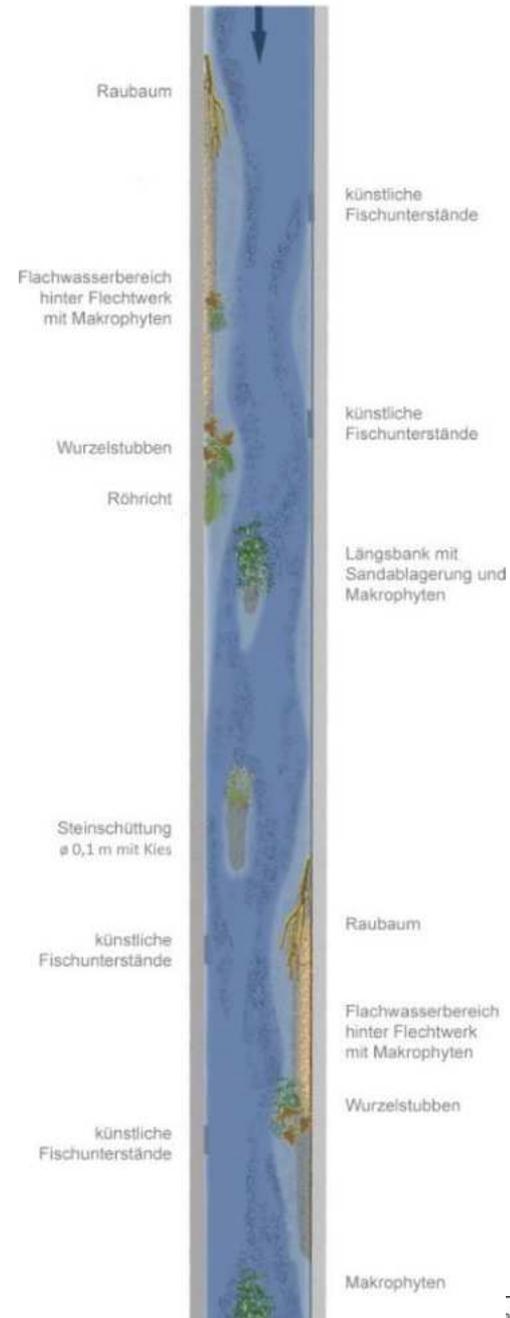
Maßnahmen: Beispiel Leitbildkonforme Ersatzstrukturen

AG Panke 2015

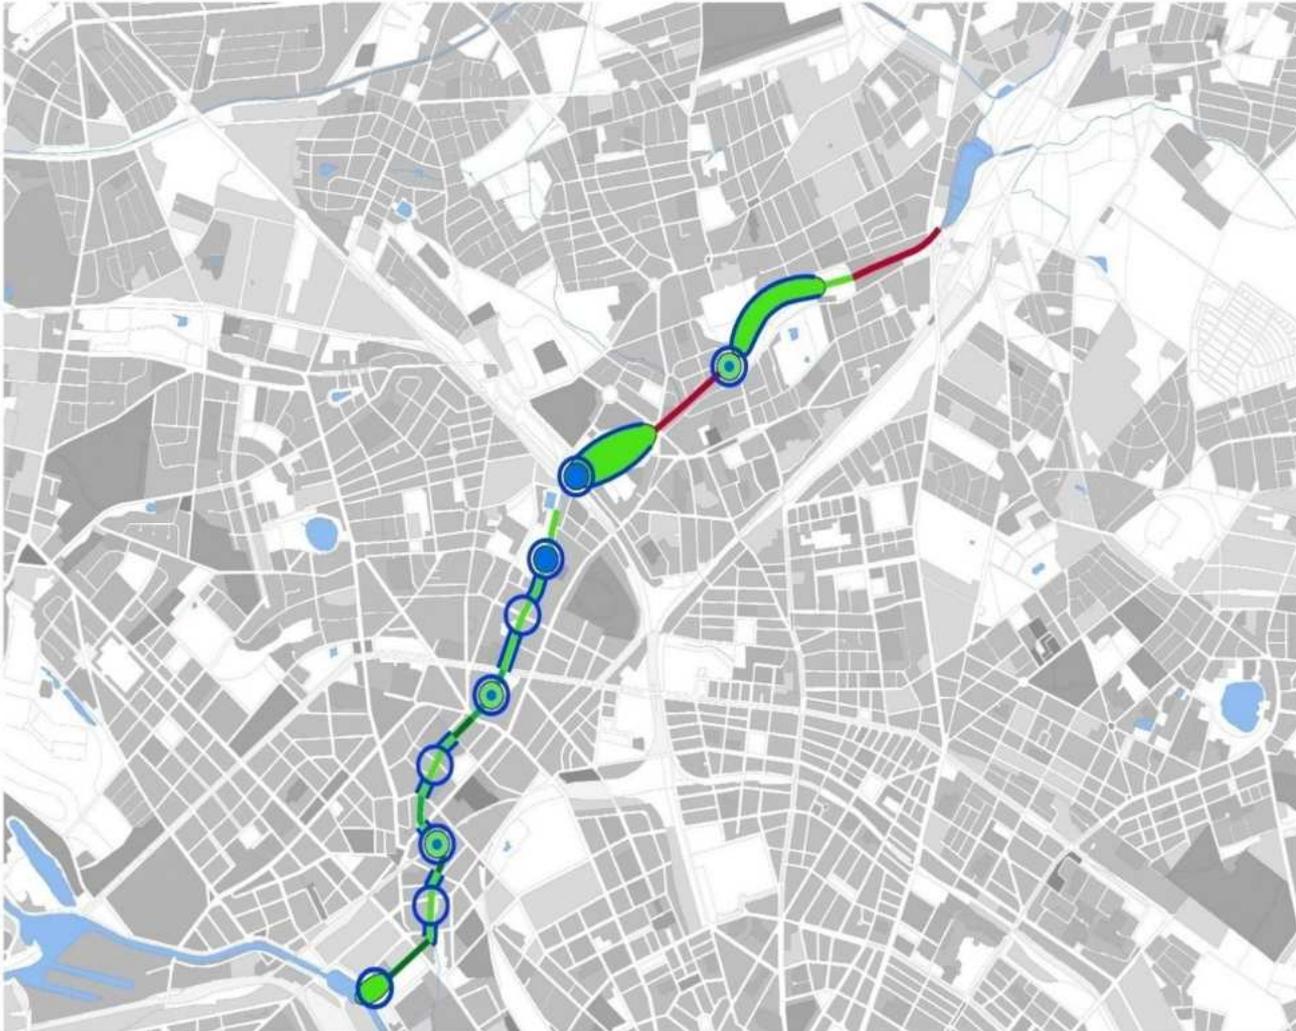
Maßnahmen

*„kleine Stadtauen / Parktaschen“*
-

*HRB*
-

*Parkanlagen*
-

*Schwerpunktbildung*

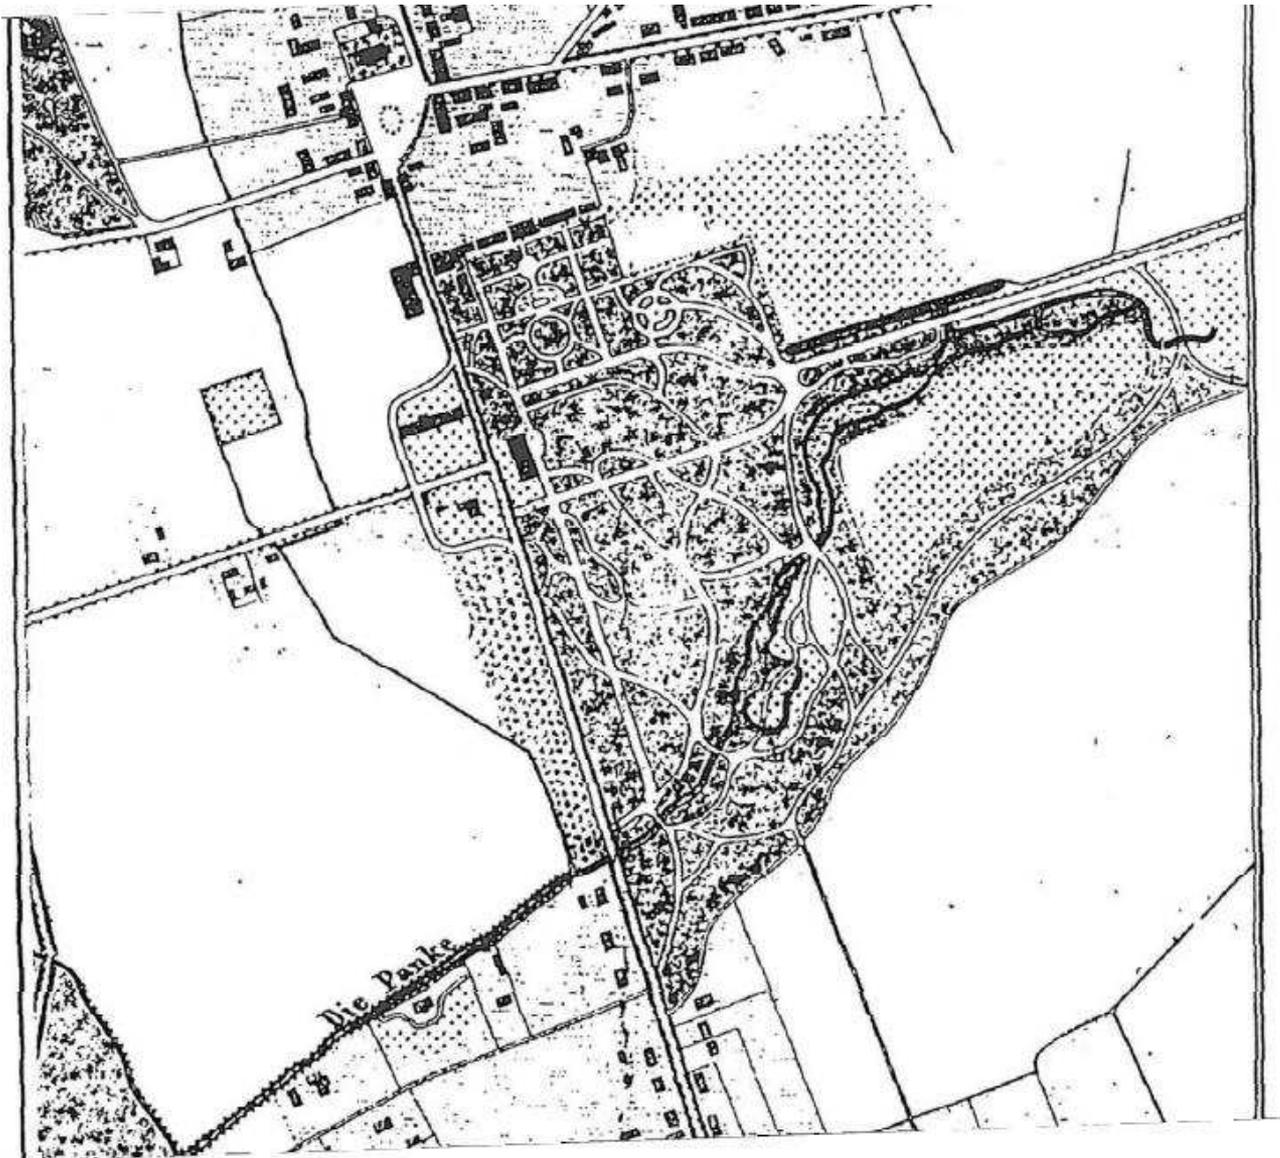
Hindernisse / Herausforderungen: Denkmalschutz

Schlosspark
Schönhausen:
Gartendenkmal,
Ensemble und
Gesamtanlage

Lageplan 1874
(aus: Diplomarbeit Finkemeier: Die
Geschichte des Schlossparks
Niederschönhausen, Berlin 1996)

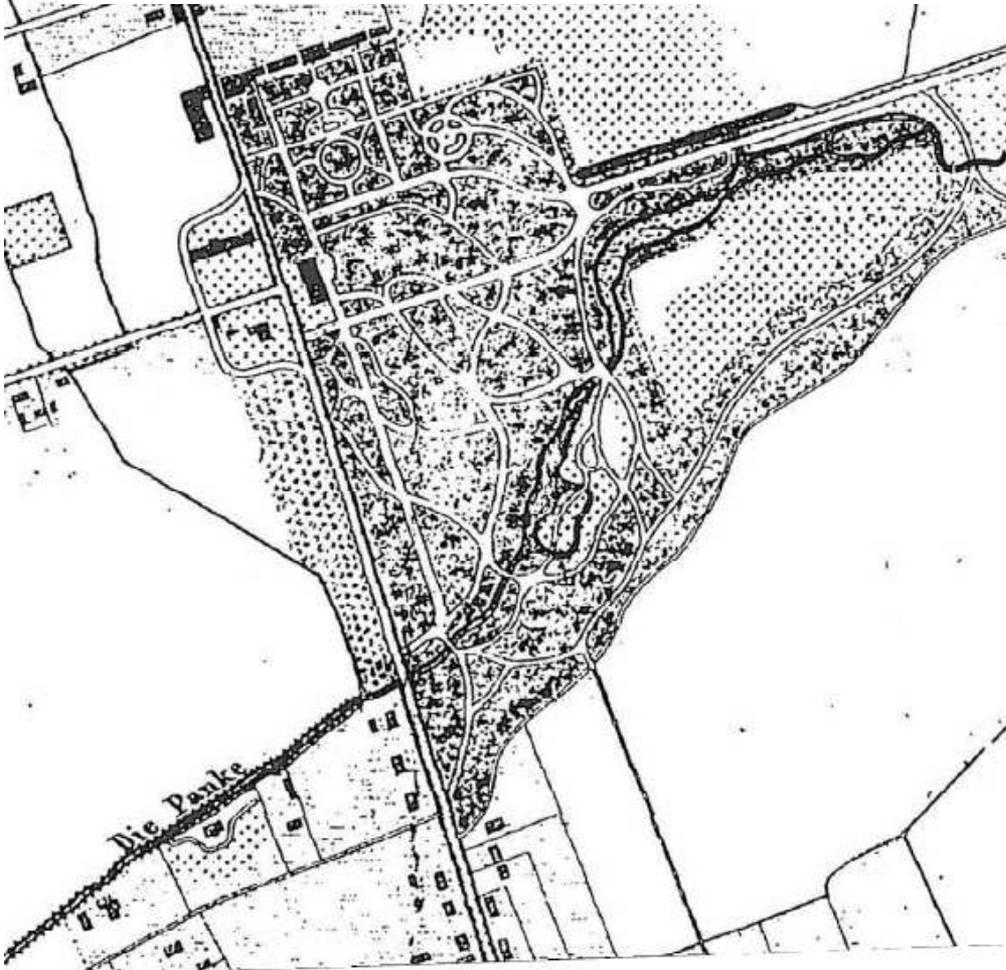
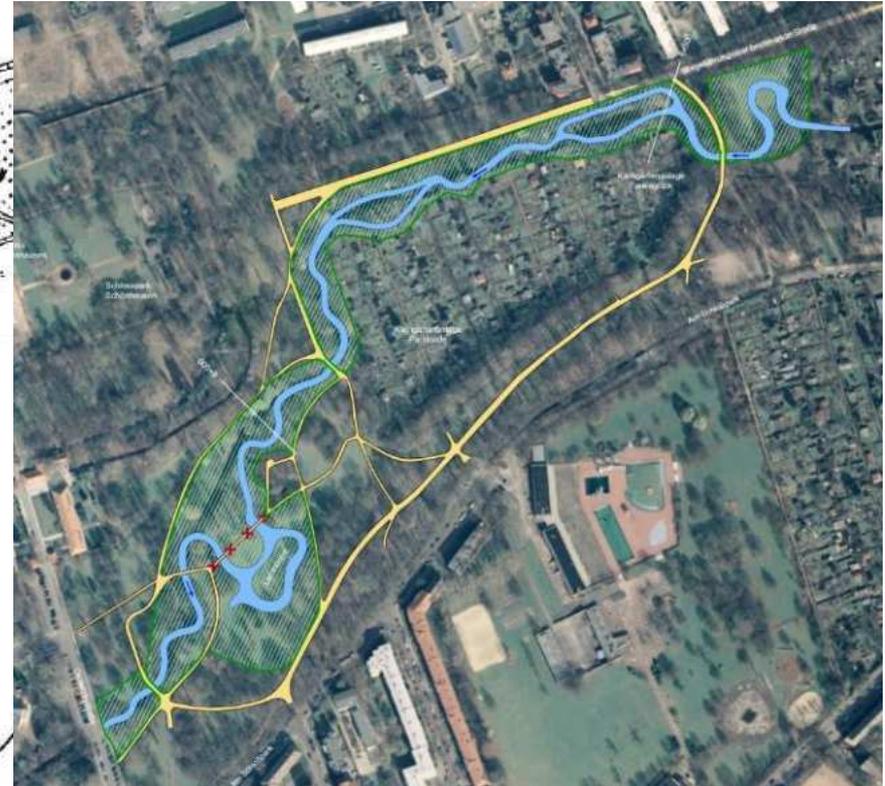
Hindernisse / Herausforderungen: Denkmalschutz

Vorgesehene Maßnahmen:

- Rückgängigmachen des nicht denkmalkonformen Ausbaus der Panke in den 1950-er Jahren
